Datum: 08.08.2025

Poročilo št. G79/25

**GEOLOŠKO GEOTEHNIČNO POROČILO O STABILNOSTI IN  
ERODIBILNOSTI TERENA ZA PREOBLIKOVANJE STAVBNEGA  
ZEMLJIŠČA ZA REKONSTRUKCIJO ZIDANICE  
NA PARCELNI ŠT. 543/4, K.O. 1552 – ADLEŠIČI**

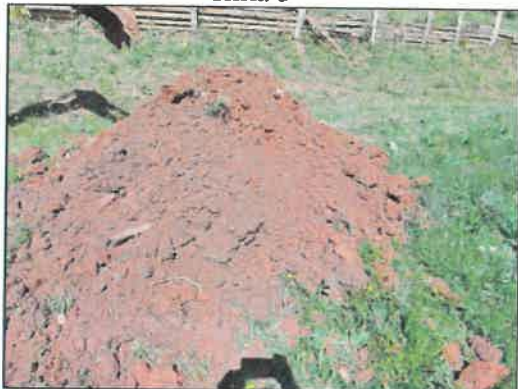
slika 5

V vršnjem delu se v vseh treh jaških nahaja 20 do 30 cm humusa. Pod njim leži rjava glineno meljna zemljina (slika 5), tlačna trdnost je 2,5 kg/cm. Njena debelina je v J1 0,5 m (slika 6), v J2 1,2 m (slika 7) in v J3 1,4 m (slika 8). V glini so vložena manjše samice apnenca, površina apnenca je škrbinasta. Izkopi so suhi.

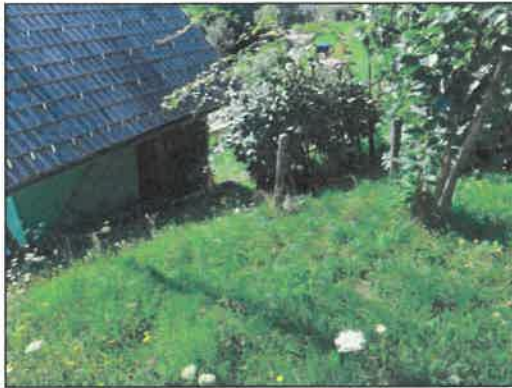
slika 9

Teren je poraščen z travo in redkimi drevesi (slika 9), tako da ni erozijsko ogrožen. Na pobočju nad zidanico ni vidnih sledov erozije (slika 10). Nad lokacijo je asfaltna cesta, ki odvede meteorne vode mimo območja (slika 1).

Sveže odkopne površine do naklona 60° se humuzira in zatravi. Za večje nagibe se uporabi sidrane geotekstilne mreže ali satovje, ki bodo zadrževale humozno zemljino. Nad objektom bo erozijo preperečevala kamnita zložba.

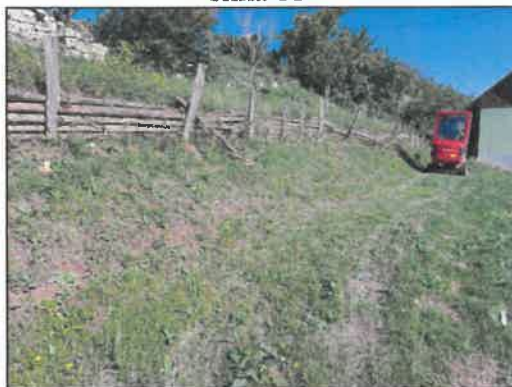
slika 11

Na področju gradnje so izvedene terese, ki pa so nestabilne. Apnenec je plitvo pod površjem, nestabilen je zunanji nasuti rob, ki se mestoma zarušuje (slika 11 in 12). Nad objektom je potrebno izvesti kamnito zložbo, ki bo stabilizirala pobočje

Kamnito zložbo se izvede z AB temeljem direktno na hribinski osnovi apnenca. Na nivoju temeljnih tal se izvede zaledno drenažo.

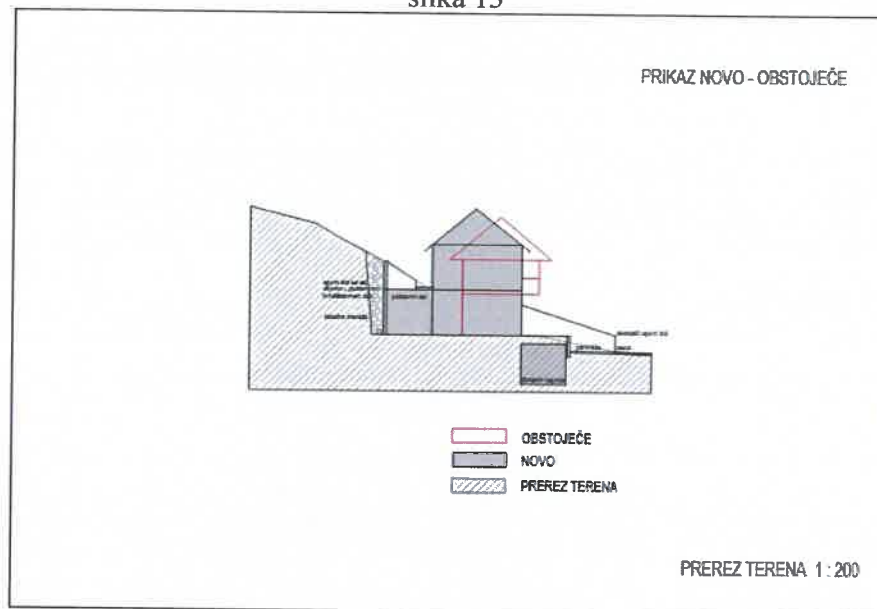
slika 13

Kletna etaža bo pretežno vkopana, zato je potrebno izvesti dozidavo objekta v AB izvedbi in jo dimenzionirati na zaledni pritisk pobočja (slika 13).

Na nivoju temeljnih tal se izvede zaledno drenažo.

Zaradi strmega pobočja nad objektom, priporočam najprej izvedbo dozidave. Ko je ta izvedena in zasuta, se izvede dozidava in sanacija stare zidanice.
